# Protección de la tubería principal contra la corrosión en áreas complejas

## Protection of the main pipeline against corrosion on complex plots

Alexander Cueli-Corugedo<sup>I,\*</sup>, Oleg Renatovich-Latypov<sup>II</sup>, Dina Rinatovna-Latypova<sup>II</sup>,  
Yosmari Adames-Montero<sup>I</sup>

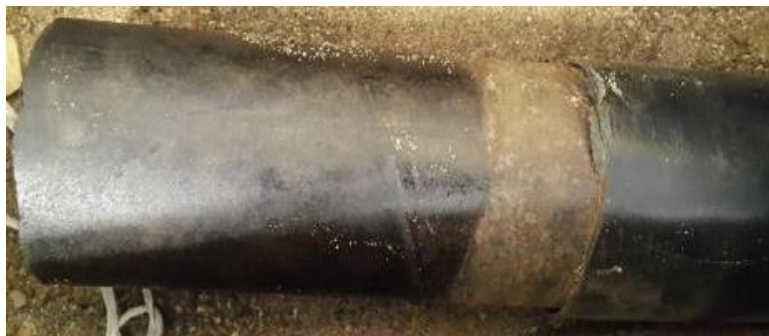
**Fig. 1.** Parte sobre tierra de la muestras No. 1

La parte de la muestra No. 1 que se encontraba sobre el suelo no experimentó daños por corrosión filiforme, figura 1; el recubrimiento protegió esta área de las muestras contra la corrosión exterior. Las partes de las muestras en las que se simuló la rotura del aislamiento mostraron una corrosión generalizada no uniforme con una profundidad que no excedió los 0,1 mm en las mediciones.

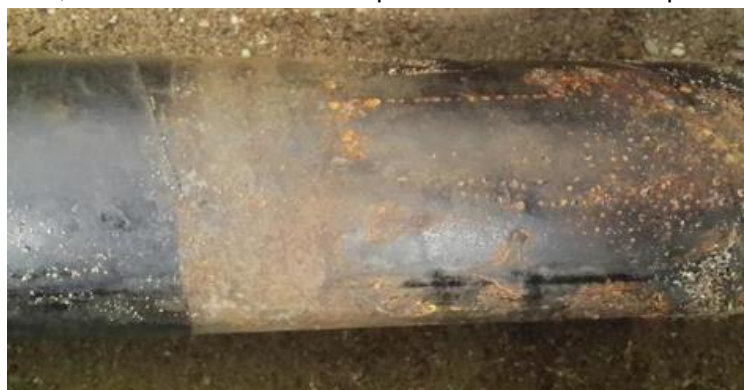
**Fig. 2.** Parte subterránea de la muestra No. 1

La parte inferior aislada de la muestra No. 1 mostró daño por corrosión debajo del aislamiento, encontrándose una corrosión localizada en forma de úlcera sobre la superficie de la tubería, figura 2, con una profundidad de aproximadamente 0,8 mm. Este tipo de corrosión resultó ser más peligrosa que el daño por corrosión filamentososa. En total, alrededor del 5% de la superficie de la muestra experimentó corrosión.

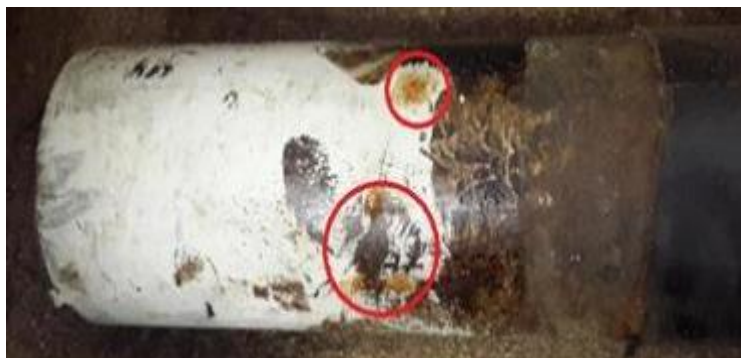
**Fig. 3.** Parte sobre tierra de la muestras No. 2

La parte de la muestra No. 2 que se encontraba sobre el suelo manifestó una corrosión leve, figura 3, las lesiones corrosivas se resaltan en rojo). En total, aproximadamente el 1,5% de la parte superior de la muestras se destruyó por corrosión.

La profundidad de corrosión no superó los 0,1 mm. Las superficies de las muestras No. 2, en las que se imitó la ruptura del aislamiento, se sometieron a una corrosión general no uniforme, la profundidad del daño resultó ser pequeña y, por medidas, no excedió de 0,1 mm.

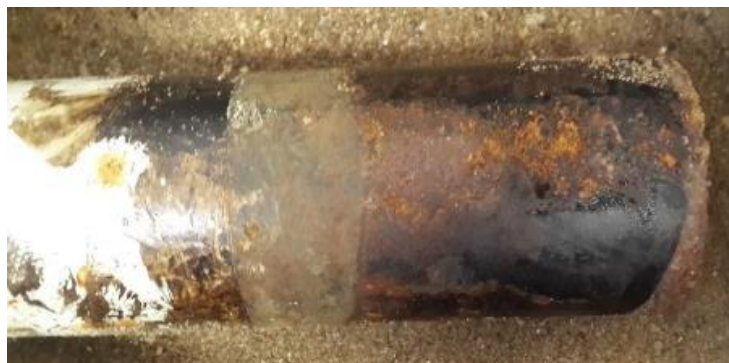
**Fig. .4.** Parte subterránea de la muestra No. 2

En la parte subterránea de las muestras No. 2 se observó corrosión filiforme, y las lesiones por corrosión filamentososa resultaron ser más profundas que las lesiones por úlceras, figura 4. En total, alrededor del 50% de la superficie de las muestras evidenció el fenómeno de corrosión.
